## **RELATÓRIO BATIMÉTRICO**

### **SAAE - SERVIÇO AUTONOMO DE ÁGUA E ESGOTO** **SANTA FÉ DO SUL – SP**

### **ETE MARRUCO**

**RELATÓRIO BATIMÉTRICO DA ETE - ESTAÇÃO DE TRATAMENTO DE ESGOTO.**

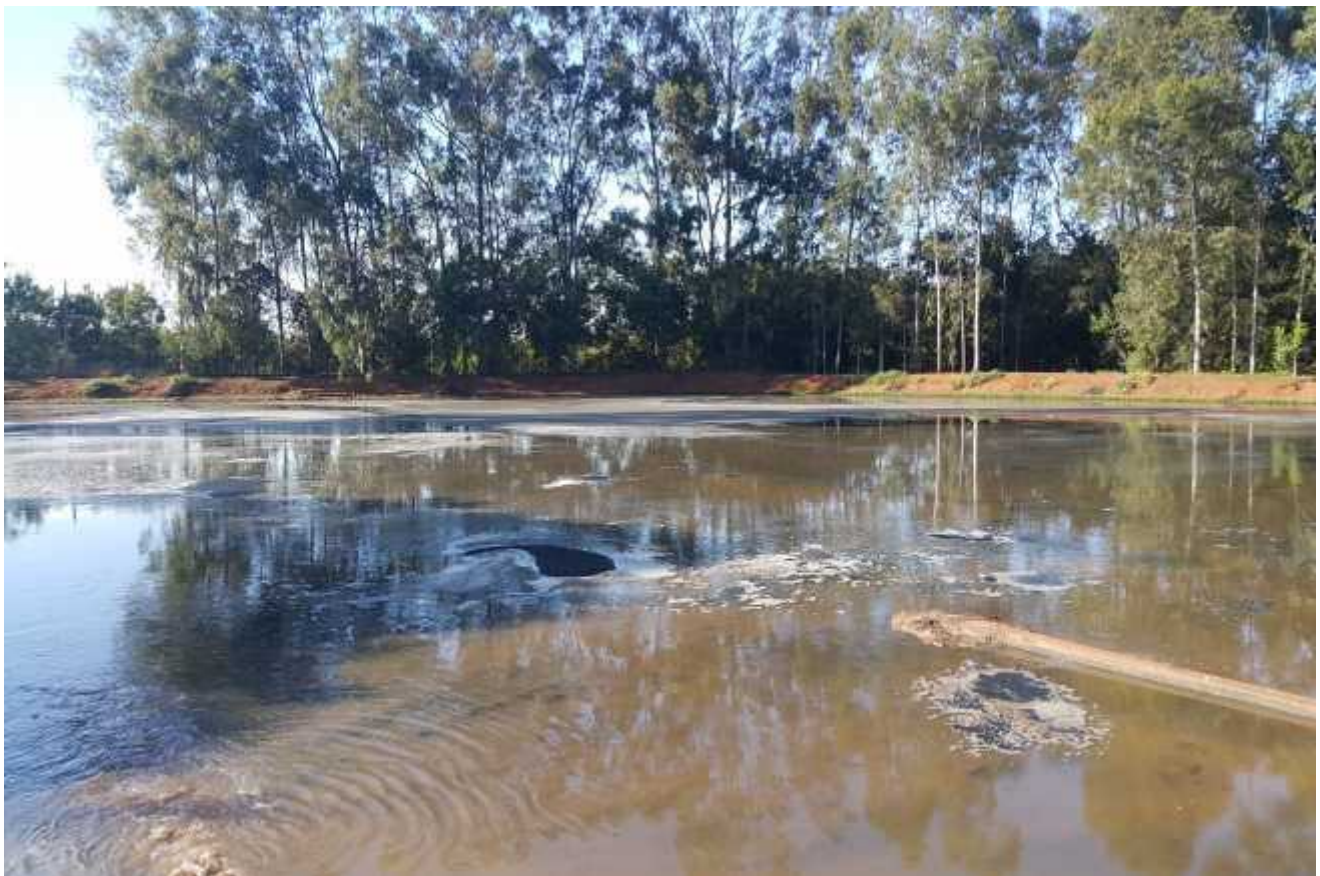
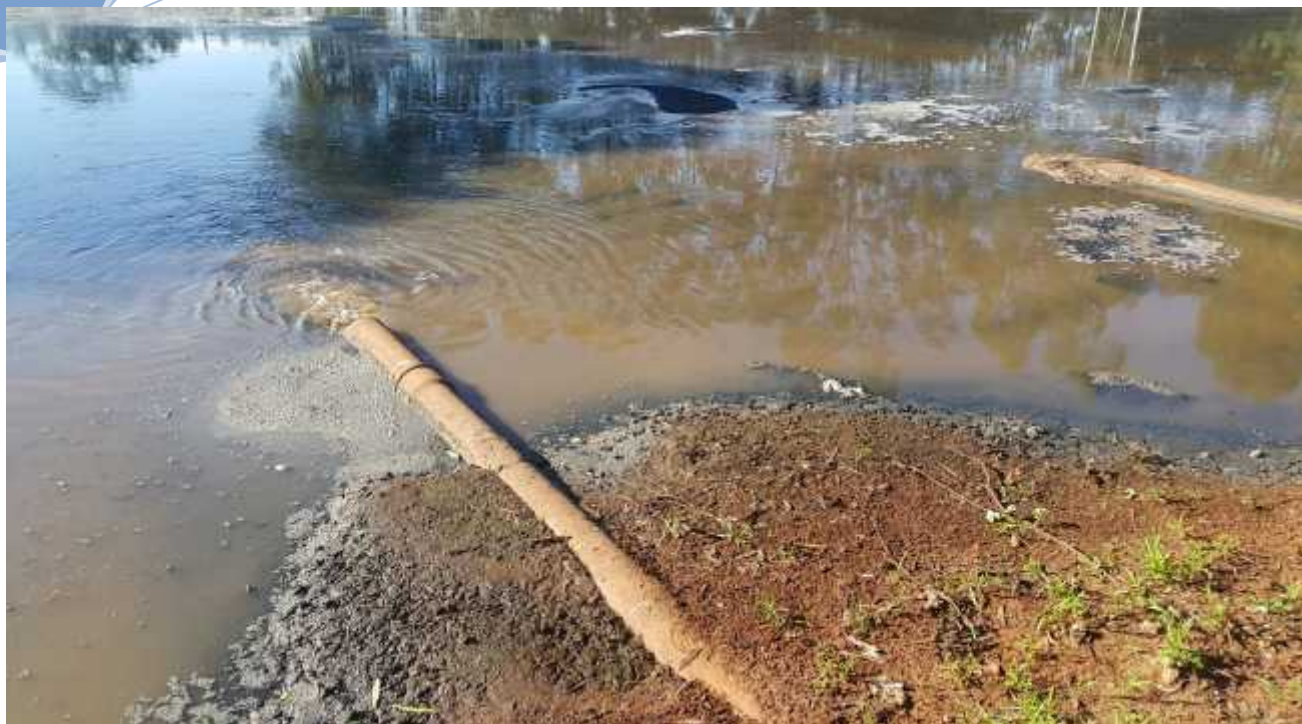
**Fotos e medidas da lagoa Anaeróbia I**

A lagoa encontra-se com taludes bem conservados e borda em alvenaria que precisa de alguns reparos, tratasse de uma lagoa de mais de 20 anos de uso.

A lagoa anaeróbia exala forte odor característico, apresenta acúmulo de lodo de fundo e muita areia, na superfície (nata de lodo).

Houve muita dificuldade de navegação em praticamente toda a lagoa, desde a entrada do efluente até perto da comporta de saída, essa dificuldade de navegação se deve a resistência encontrada pela embarcação devido ao lodo flotado que se acumula pela lagoa, nas laterais a uma lamina de 30 cm de agua e no centro da lagoa não mais que 1,0m a 1,5m.

O lodo começa a acumular na região entorno da tubulação de entrada do efluente e vai se nivelando até a saída na outra extremidade. Após vários anos de acúmulo, o lodo e areia hoje tomou praticamente toda a lagoa, deixando apenas alguns caminhos por onde o efluente passa de forma forçada, percebe-se uma manta de lodo e areia que começa a se formar ao redor das tubulações de entrada do efluente, e se estende por praticamente toda a lagoa, criando caminhos "preferenciais" pelo efluente.

A lagoa está com um comprometimento de mais de 84,78% de sua capacidade de 17.094m<sup>3</sup> assoreada com lodo e areia, depositado no fundo da lagoa.

Nas imagens pode-se perceber uma grande semelhança de morfologia em relação ao lodo, podemos observar a manta de lodo na lagoa representado nesta foto acima, e a água representada em esverdeado, em um determinado ponto. A imagem apresenta uma coluna de água de aproximadamente 80 centímetros, e há uniformidade do banco de lodo e areia neste ponto da lagoa, e o começo das “ramificações” do lodo, o que significa que o efluente nesta lagoa precisa fazer caminhos alternativos para sair, diminuindo seu tempo de retenção na lagoa.

Após a análise dos dados obtidos com as batimetrias realizadas nas lagoas e a compilação dos dados, fica evidente a necessidade de ser realizada a remoção do lodo e areia existente nas lagoas.

Concluimos que se faz necessário a limpeza da lagoa ANAERÓBIA I, pois o volume de lodo acumulado nas lagoas, já representa muito mais da metade da capacidade das lagoas, o que pode tornar o processo de tratamento ineficaz e nocivo ao meio ambiente.

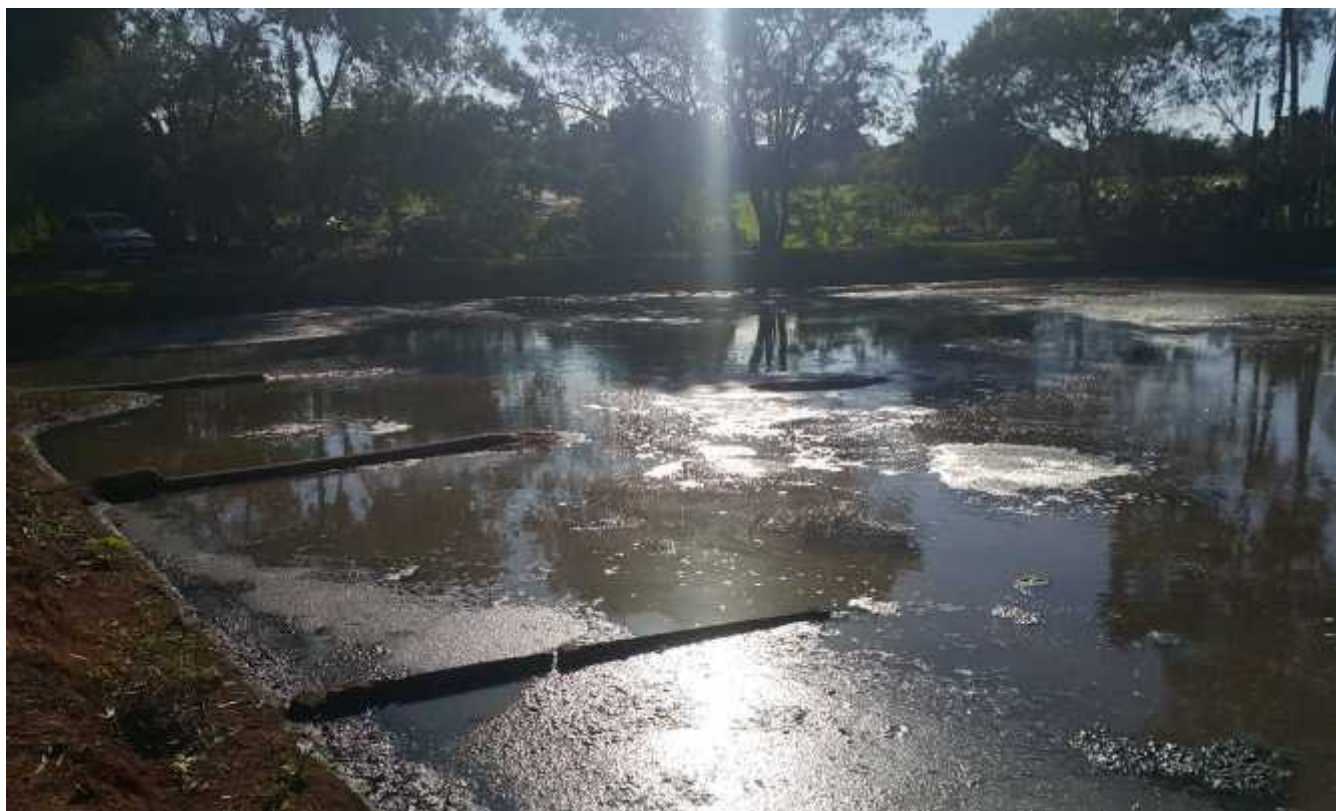
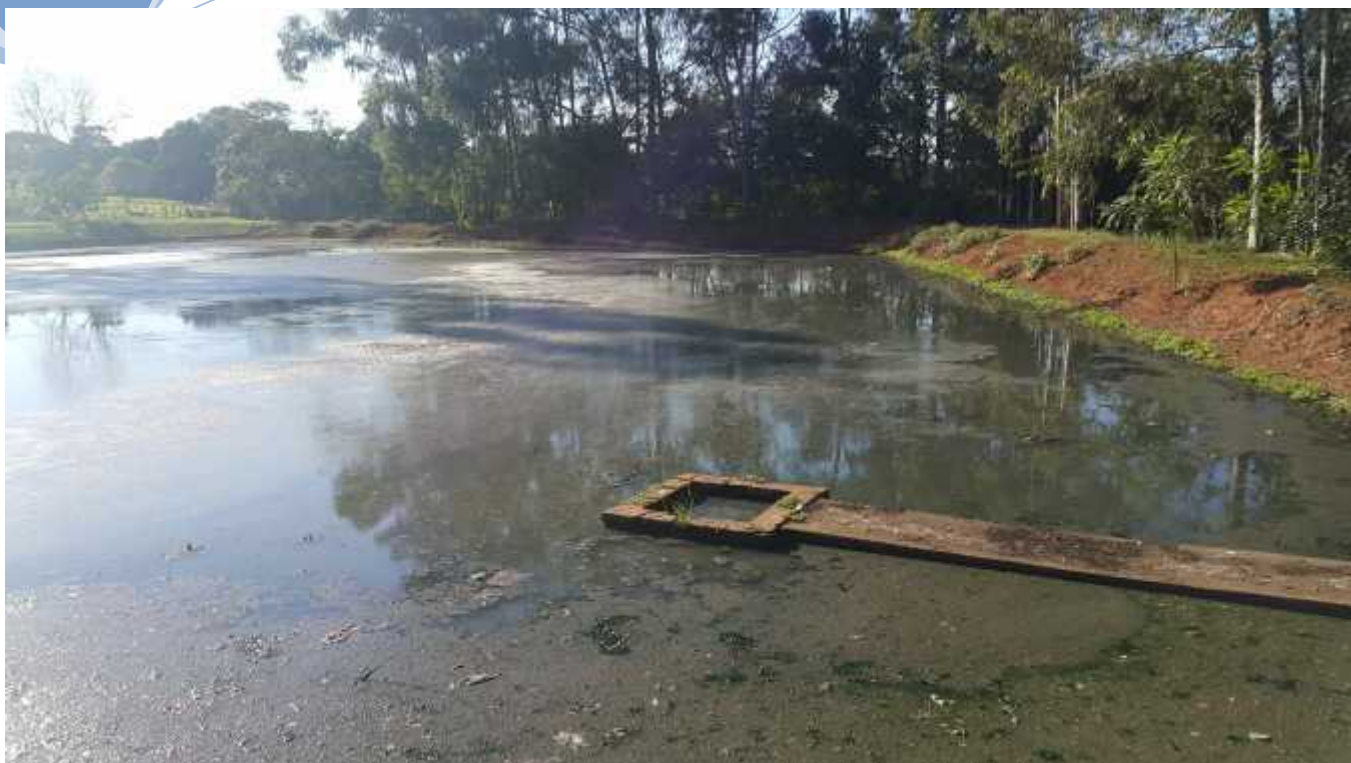
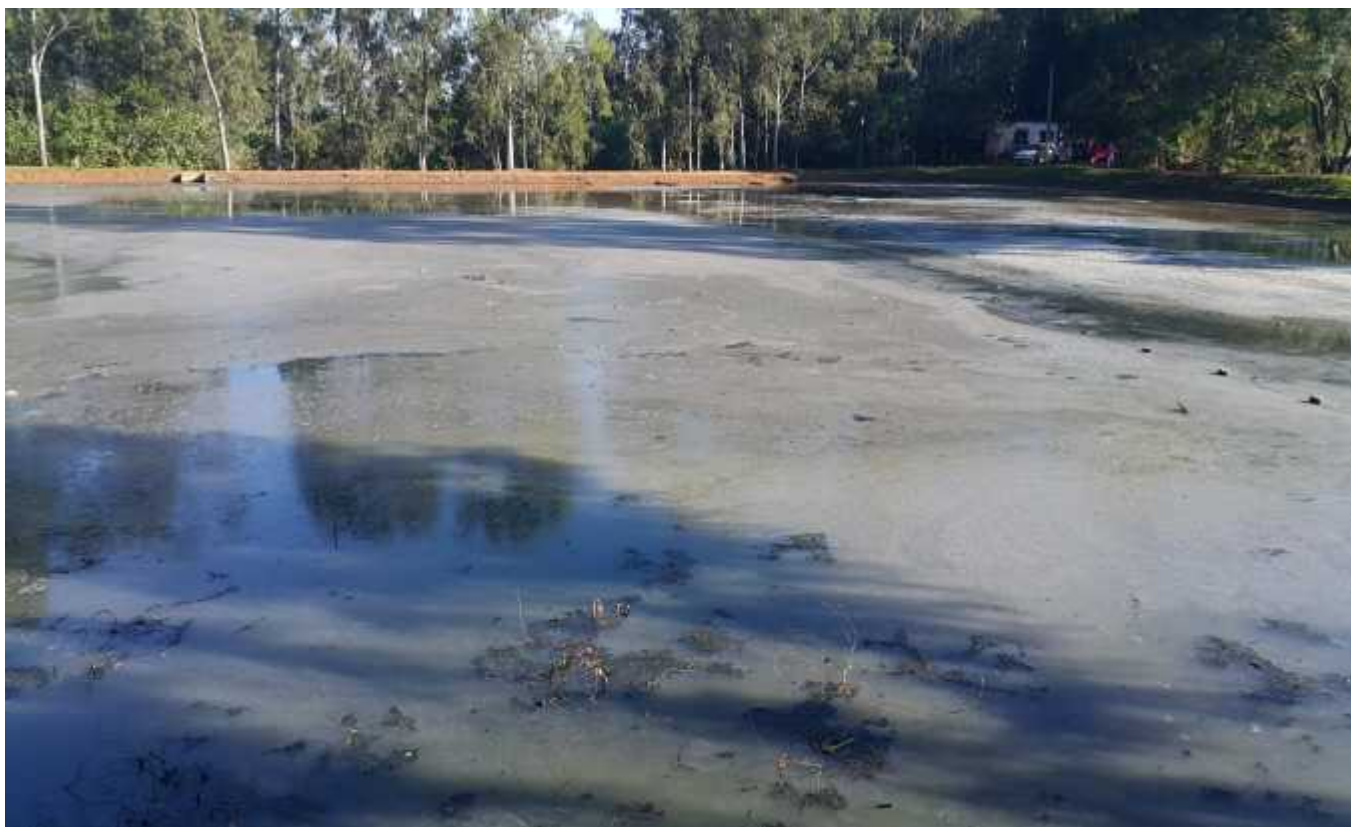
A quantidade de árvores no entorno da lagoa anaeróbia gera acúmulo de galhos secos e folhas e sombreando a lagoa dificultando a maturação do receptor interno no interior da lagoa, o mesmo quanto as plantas em todo talude, aconselhamos a retirada desta flora nociva a lagoa e recomendamos a plantação de CITRONELA graminea, coibe mal cheiro, moscas, mosquitos da dengue e outros, usadas nas ETE Europa e USA e agora pela SABESP-SP E SANEPAR –PR.

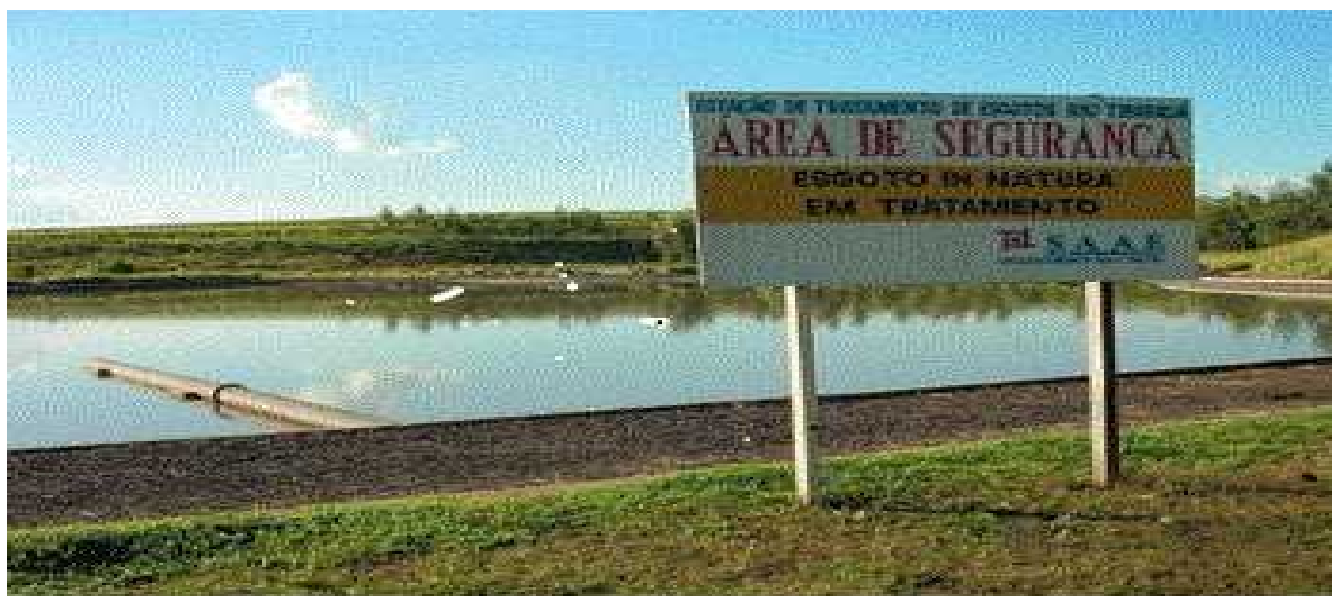
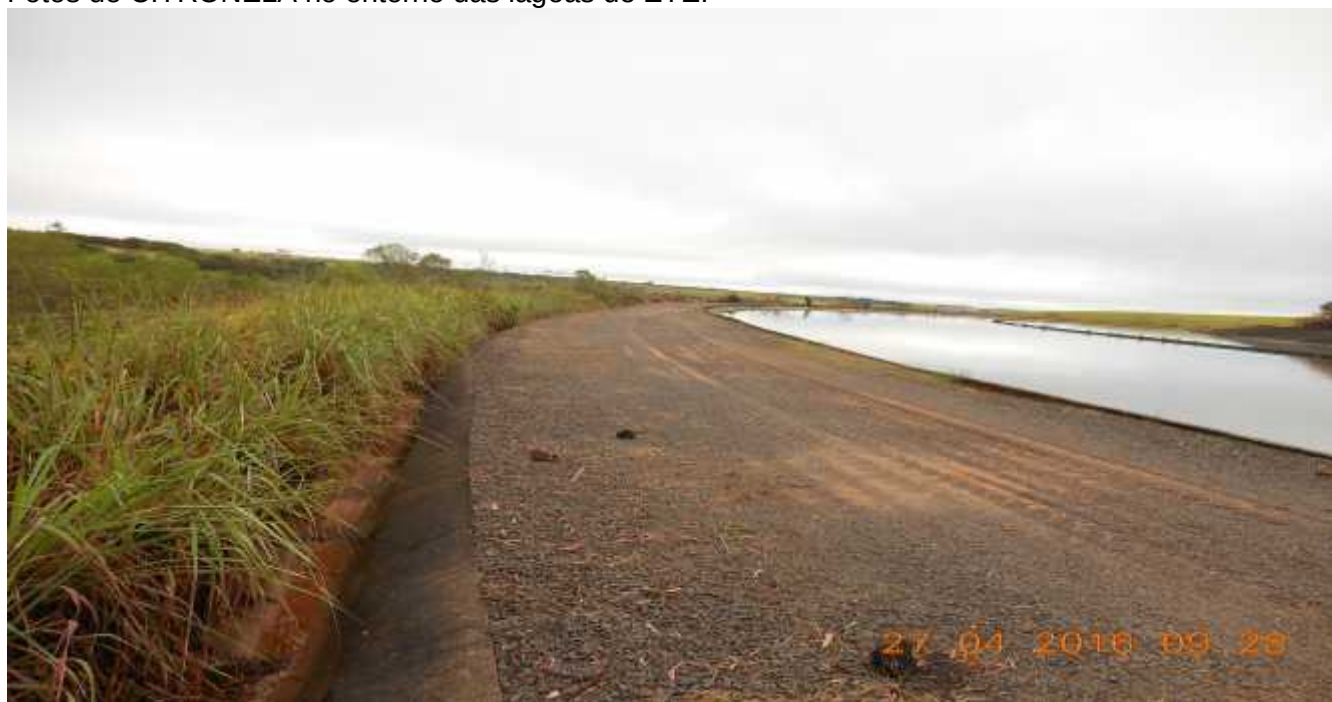
Fotos de CITRONELA no entorno das lagoas de ETE.
